■ **TÄMÄ** on kertomus vakavasta liikenneonnettomuudesta, jossa yksin autossaan ollut kuljettaja sai surmansa. Häntä emme voi enää auttaa, mutta tarinassa on paljon opittavaa.

murhenäytelmä

Raskas ajoneuvoyhdistelmä. Liukas keli. Pimeys. Ylinopeus. Rikkinäiset ABS-jarrut. Huonot renkaat. Ehkä myös meneillään ollut puhelinkeskustelu. Siinä ainekset murhenäytelmään, jossa syytön henkilöautoilija menetti henkensä.

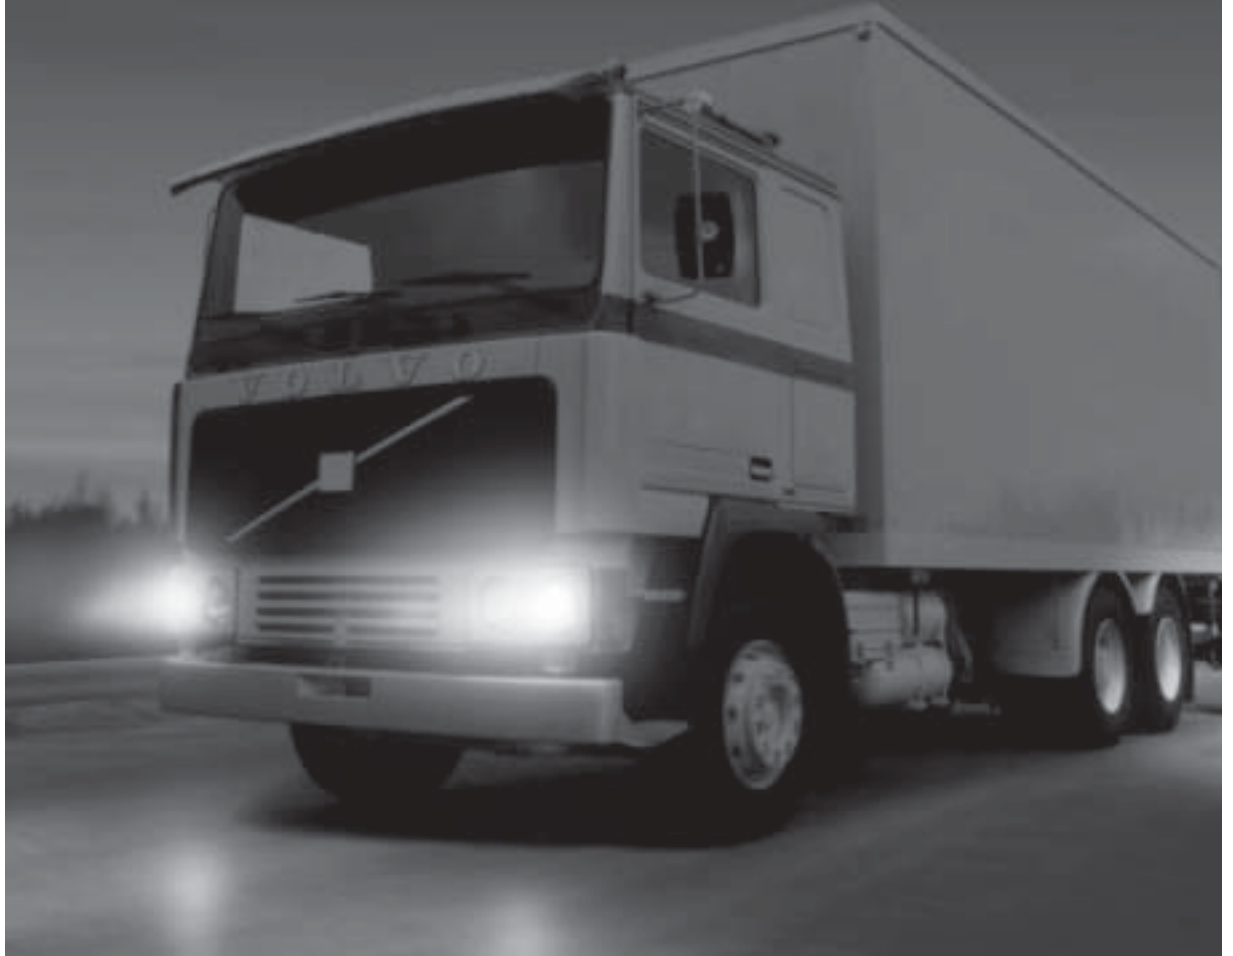
SKODAN etupää lakkasi kokonaan olemasta.

Vaaleanharmaata uutta Skoda Octaviaa kuljettanut Vesa murskautui autonsa kanssa eteensä sivuluisussa kääntyneen rekan perävaunun oikeanpuoleisen etupyörän ja vetoaisan alle. Turvavöistä tai turvatyynyistä ei ollut mitään apua. Rekka raahasi henkilöauton jäännöksiä muka-

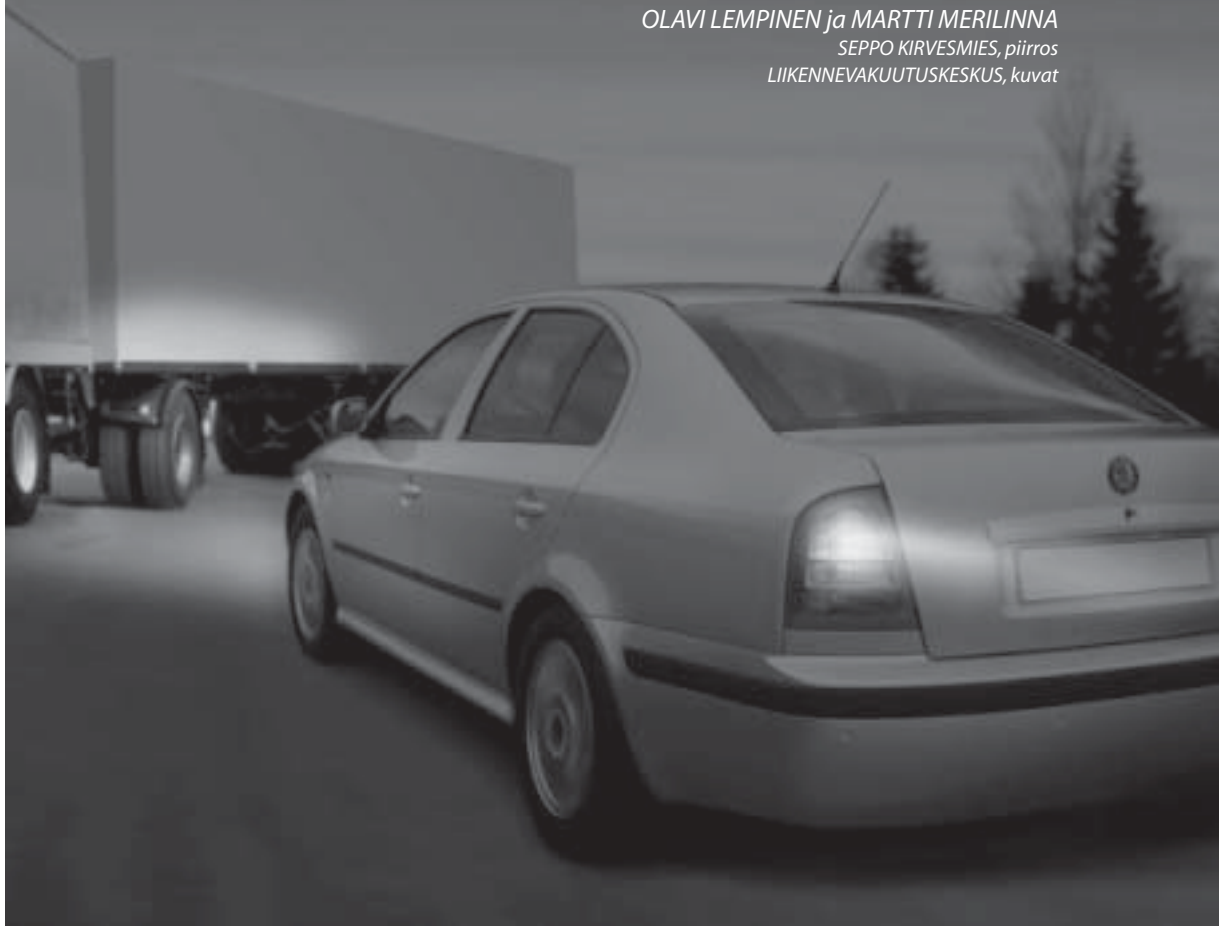
PERÄVAUNUA vetänyt Volvo ei kärsinyt käytännössä minkäänlaisia vaurioita.

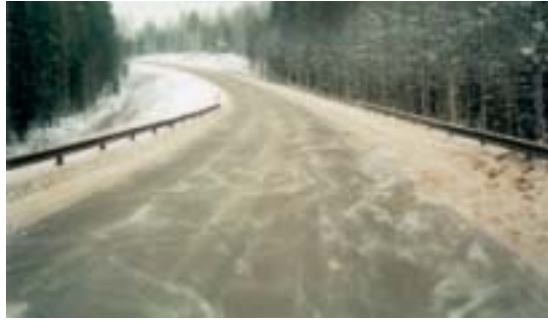
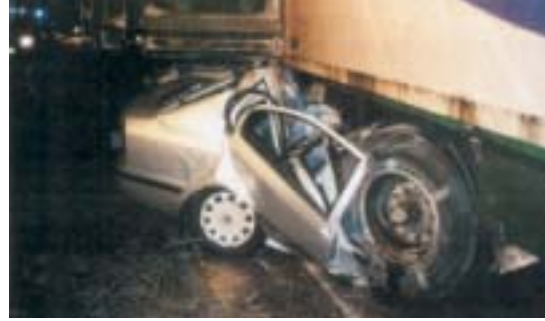
TÄSSÄ se tapahtui. Oli pimeää. Vesa lähestyi paikkaa Skodallaan kameran suunnasta ja Lauri Volvo-yhdistelmäajoneuvollaan vastakaisesta suunnasta eli mäkeä alas. Ajorata on seitsemän metriä leveä. Kaiteet estävät tehokkaasti väistämisen, vaikka Vesa todennäköisesti havaitsi omalla puolellaan luisussa olleen perävaunun aivan liian myöhään pystyäkseen edes teoriassa väistämään sitä.
